| HPNo. | 車名 | 年式 | 型式・車体番号 | 架装形状 | |
| A1104 | 三菱 | H24/3 | LKG-FU54VZ-502148 | ウイング | 株式会社 キャリオン |

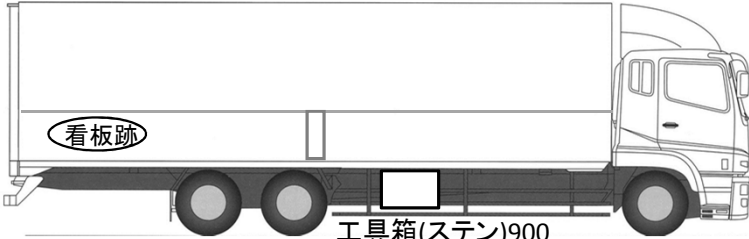
外装状態 ラジオ カラーバックモニター 格納ミラーOK リアエアサス
サイドバンパー3段(アルミ) マーカー5対(黄)

※車体の損傷箇所は当社基準の目視判断表記になります
