HPNo.	車名	年式	型式・車体番号	架装形状	
A1150	三菱	H27/10	QPG-FS64VZ-511807	冷凍ウイング	株式会社 キャリオン

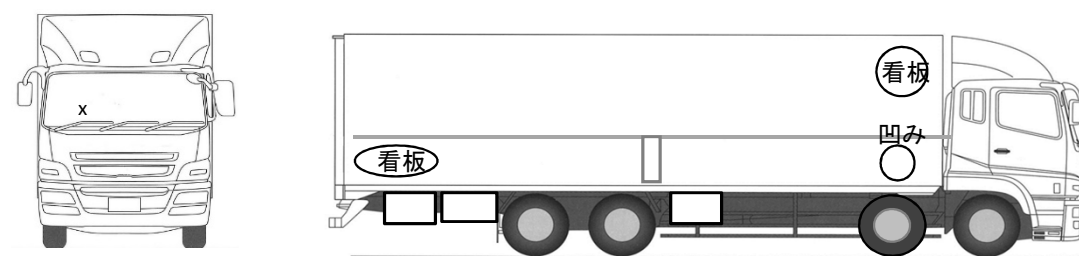
外装状態		ラジオ ETC カラーバックモニター 格納ミラーOK リアエアサス ドライブレコーダ(SD有)		サイドバンパー2段(アルミ) マーカー5対(黄)		タイヤ状態											
燃料タンク		200L+300L

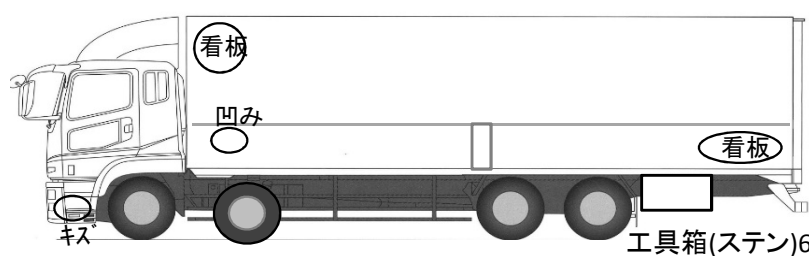
<table border="1"> <tr> <td>8</td> <td>8</td> <td>8</td> <td>8</td> </tr> <tr> <td>3</td> <td>3</td> <td>1</td> <td>1</td> </tr> </table>				8	8	8	8	3	3	1	1
8	8	8	8														
3	3	1	1														
PMマフラ (ⓐ) 無		H28、29年

F 4 スペア R											
証明書 有 無		S・リミッタ (ⓐ) 無				サイズF 245/70R19.5											
証明書 有 無						サイズR 245/70R19.5											
						スノータイヤ											
						*スノータイヤは表記する
