HPNo.	車名	年式	型式・車体番号	架装形状	
D1108	いすゞ	H22/12	LKG-CYL77A-7000388	ウイング	株式会社 キャリオン

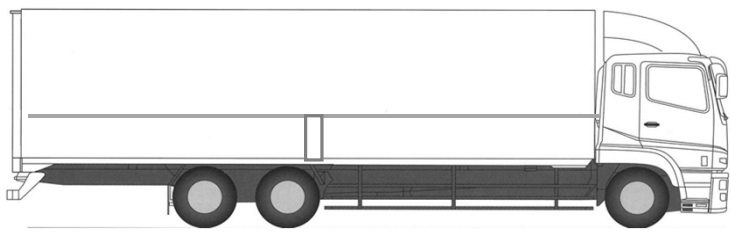
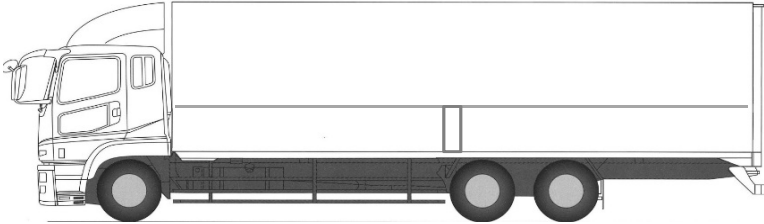
<p>外装状態 ラジオ ハイルーフ</p> <table border="1"> <tr><td>燃料タンク</td></tr> <tr><td>300L+300L</td></tr> </table> <table border="1"> <tr><td>Fガラス状態</td></tr> <tr><td>要交換 良好 飛石有</td></tr> </table> <table border="1"> <tr><td>記録簿</td><td>有</td><td>無</td></tr> <tr><td>H30年</td></tr> </table> <table border="1"> <tr><td>PMマフラ</td><td>有</td><td>無</td></tr> <tr><td>証明書</td><td>有</td><td>無</td></tr> </table> <table border="1"> <tr><td>S・リミッタ</td><td>有</td><td>無</td></tr> <tr><td>証明書</td><td>有</td><td>無</td></tr> </table>	燃料タンク	300L+300L	Fガラス状態	要交換 良好 飛石有	記録簿	有	無	H30年	PMマフラ	有	無	証明書	有	無	S・リミッタ	有	無	証明書	有	無	<p>バンパー コーナー グリル ミラーカバー ドアガーニッシュ</p> <p>メッキ</p>	<p>サイドバンパー-3段 マーカー-5対</p>

※車体の損傷箇所は当社基準の目視判断表記になります
