HPNo.	車名	年式	型式・車体番号	架装形状						
D0814	いすゞ	R3/6	2RG-FRT90U2-7013387	クレーン付	株式会社 キャリオン					
前使用者	車検有効期限	走行距離(km)	積載量	荷台寸法(mm)			T/M	6速		
○ 自家用 ○ 営業用 □ レンタカ □ 不明	車検切れ <input checked="" type="radio"/> 切れ 抹消	235,367 km	7,500 kg	L	W	H	馬力	3ps	ターボ	有
		タコグラフ年月	ナシ	5,500	2,210	600	3	ペダル

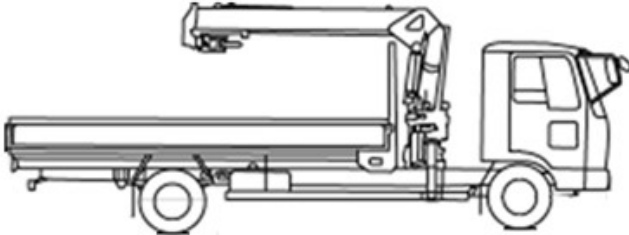
ヒビ要交換

サイドバンパー 3段(鉄) マーカー 5対(LED)

ミラー } メッキ
バンパー }

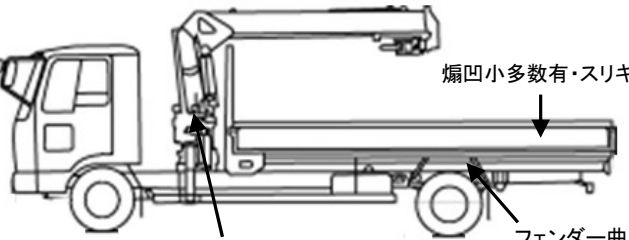
鳥居鉄板

水平レベル不良

煽凹小多数有・スリキズ

フェンダー曲がり左右
