HPNo.	車名	年式	型式・車体番号	架装形状	出品会社 (岡山県)
A0880	三菱	R3/8	2RG-FBAV0-590268	冷凍バン	株式会社 キャリオン

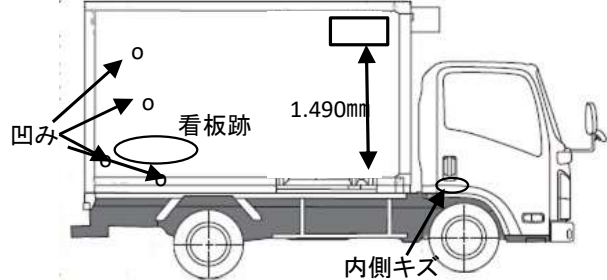
<p>凹み 看板跡 1.490mm 内側キズ</p>

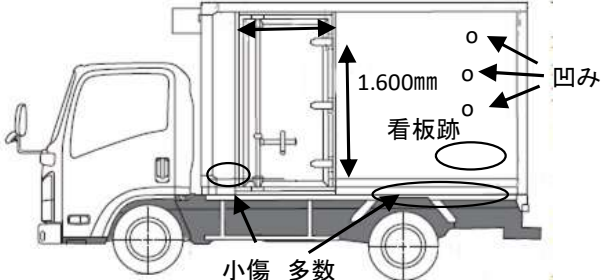
<p>830mm 1.600mm 凹み 看板跡 小傷 多数 線キズ</p>	<p>タイヤ状態</p> <p>1~10、×、欠、で記載</p> <table border="1"> <tr><td>4</td><td>前</td><td>4</td></tr> <tr><td></td><td></td><td></td></tr> <tr><td>3</td><td>3</td><td>3 3</td></tr> <tr><td></td><td></td><td></td></tr> </table> <p>F 3 スペア ○ R</p> <p>サイズF 205/75R16 サイズR 205/75R16</p> <p>*スノータイヤは表記する</p>	4	前	4				3	3	3 3
