HPNo.	車名	年式	型式・車体番号	架装形状	
C0830	日野	H26/12	QPG-FR1EZEG-10096	冷凍バン	株式会社 キャリオン

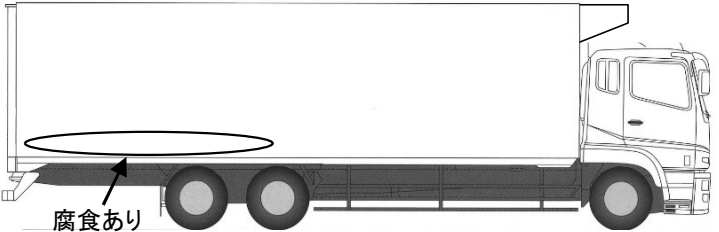
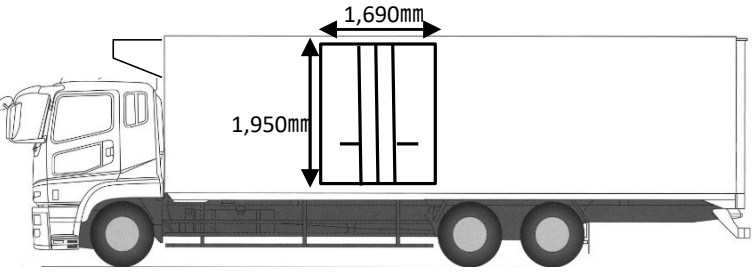
<p>外装状態 リアエアサス ヘッドライト:ディスチャージ</p> <p>燃料タンク 400L+400L</p> <p>Fガラス状態 要交換 良好 飛石有</p> <p>小アリ</p> <p>記録簿 有 無 H27年・H28年</p> <p>PMマフラ 有 無 証明書 有 無</p> <p>S・リミッタ 有 無 証明書 有 無</p>	<p>サイドバンパー 3段(ステン) マーカー 5対(電球)</p> <p>腐食あり</p> <p>フロントパネル凹</p> <p>バンパー グリル ミラー } メッキ</p>

※車体の損傷箇所は当社基準の目視判断表記になります
