| HPNo. | 車名 | 年式 | 型式・車体番号 | 架装形状 | |
| C868 | 日野 | R2/6 | 2KG-FD2ABA・115917 | 冷凍バン | 株式会社 キャリオン |

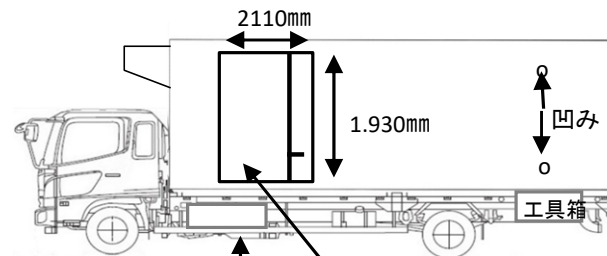
| *サイド左観音扉内側下部ステーめくれあり | | | | | | | | ラジオ <b>◎</b> 有 無 | バックモニター |

| サイズF 225/90R17.5 | | | | | | | | | | | | | | |
| 証明書 | 有 無 | スタンバイ ドア内側下部ステーめくれ | サイズR 225/90R17.5 | | | | | | | | | | | | | | |
| S・リミッタ | 有 <b>◎</b> 無 | | *スノータイヤは表記する | | | | | | | | | | | | | | |
| 証明書 | 有 無 | | | | | | | | | | | | | | | | |
