HPNo.	車名	年式	型式・車体番号	架装形状	
C1105	日野	H30/7	2PG-FR1AHG-*****	ウイング	株式会社 キャリオン

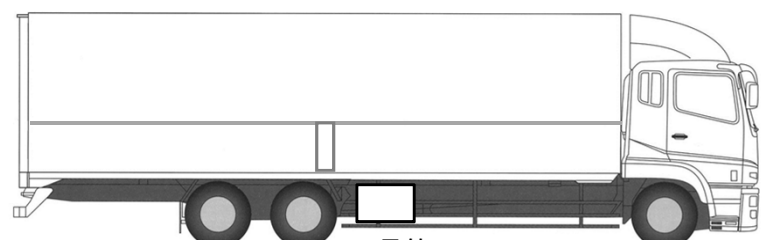
外装状態	ラジオ	カラーバックモニター	格納ミラーOK	LEDヘッドライト	ハイルーフ	リアエアサス	サイドバンパー3段(アルミ)	マーカー5対(黄)	タイヤ状態															
燃料タンク	300L+300L

バンパー グリル ミラーカバー メッキ

※車体の損傷箇所は当社基準の目視判断表記になります
