HPNo.	車名	年式	型式・車体番号	架装形状	
A0178	三菱	R3/7	2PG-FU74HZ-520989	冷凍バン	株式会社 キャリオン
前使用者	車検有効期限	走行距離(km)	積載量	荷台寸法(mm)	T/M シフトパイロット
○ 自家用 営業用 レンタカ 不明	R4.7.27 切れ 抹消	2,489 km タコグラフ年月 アリ	12,800 kg	L 9,350 W 2,280 H 2300 (2250)	馬力 394ps ターボ 有 2 ペダル

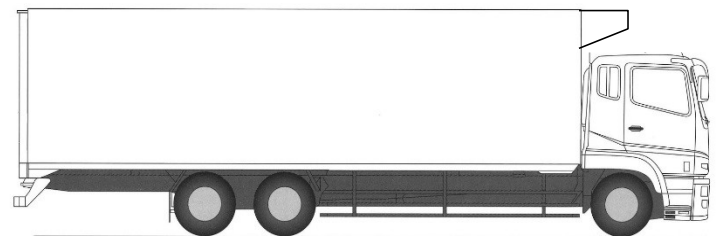
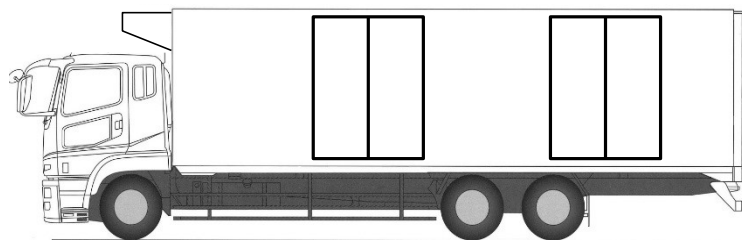
外装状態 ハイルーフ リアエアサス アルミホイールヘッドライト:LED		サイドバンパー 3段(アルミ) マーカー 5対(バスタイプ)		タイヤ状態														
燃料タンク	300L+300L

※車体の損傷箇所は当社基準の目視判断表記になります
