HPNo.	車名	年式	型式・車体番号	架装形状	
A0364	三菱	R2/1	2PG-FS74HZ-511695	ウイング	株式会社 キャリオン

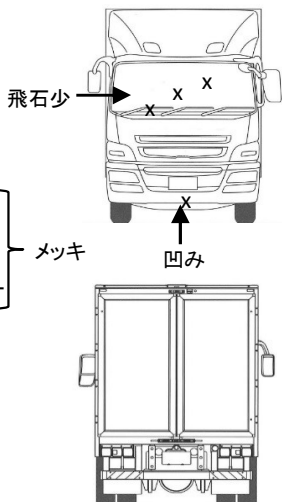
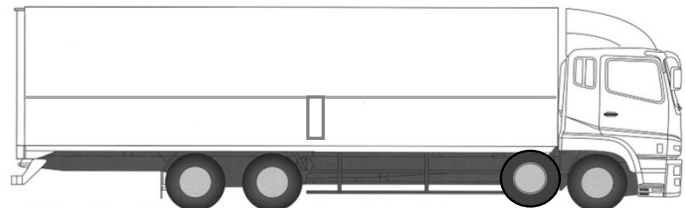
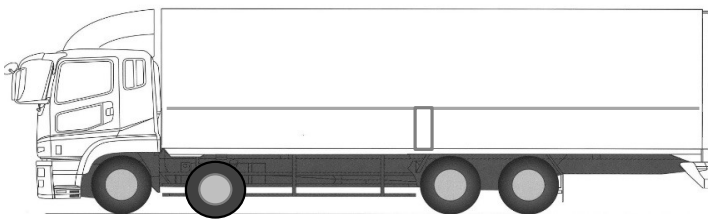
<p>外装状態 リアエアサス アルミホイール ヘッドライトLED</p> <p>燃料タンク 200L+300L</p> <p>Fガラス状態 要交換 良好 <input checked="" type="radio"/> 飛石有</p> <p>数ヶ所</p> <p>記録簿 <input checked="" type="radio"/> 有 無</p> <p>R2年~R4年</p> <p>PMマフラ <input checked="" type="radio"/> 有 無</p> <p>証明書 有 無</p> <p>S・リミッタ <input checked="" type="radio"/> 有 無</p> <p>証明書 有 無</p>	<p>サイドバンパー 2段(アルミ) マーカー 5対(LED)</p>

※車体の損傷箇所は当社基準の目視判断表記になります
