HPNo.	車名	年式	型式・車体番号	架装形状	
C0724	日野	R3/6	2KG-FD2ABG-123407	ゲート付冷凍バン	株式会社 キャリオン

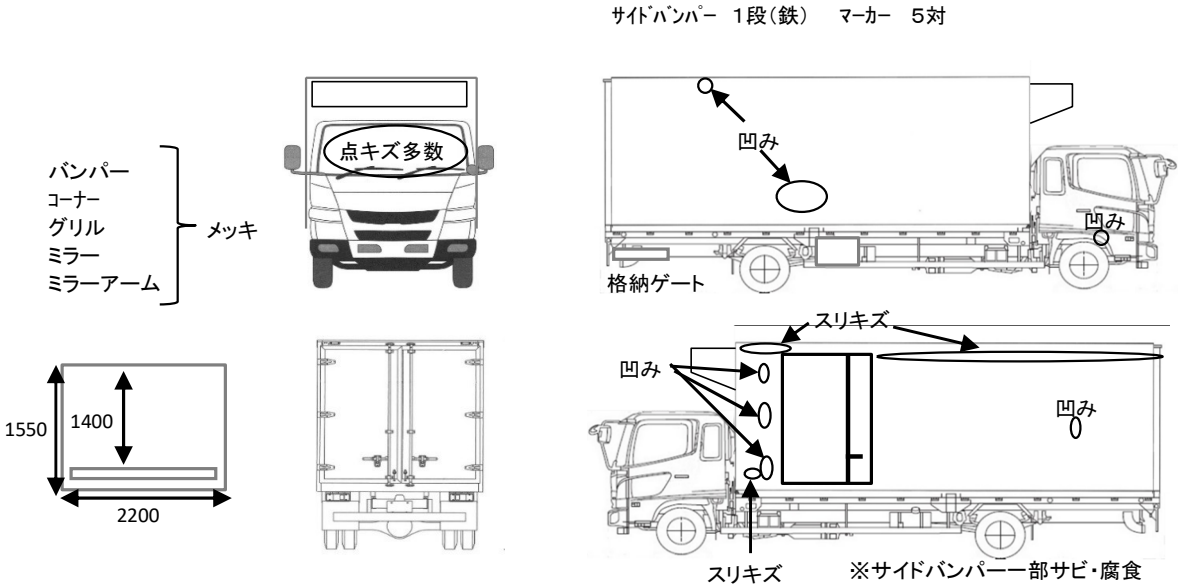
外装状態 リアエアサス ヘッドライト:LED

Fガラス状態		
要交換	良好	(飛石有)
点キズ多数
