HPNo.	車名	年式	型式・車体番号	架装形状	
A0835	三菱	H17/3	PA-FK61FK-711422	ウイング	株式会社 キャリオン

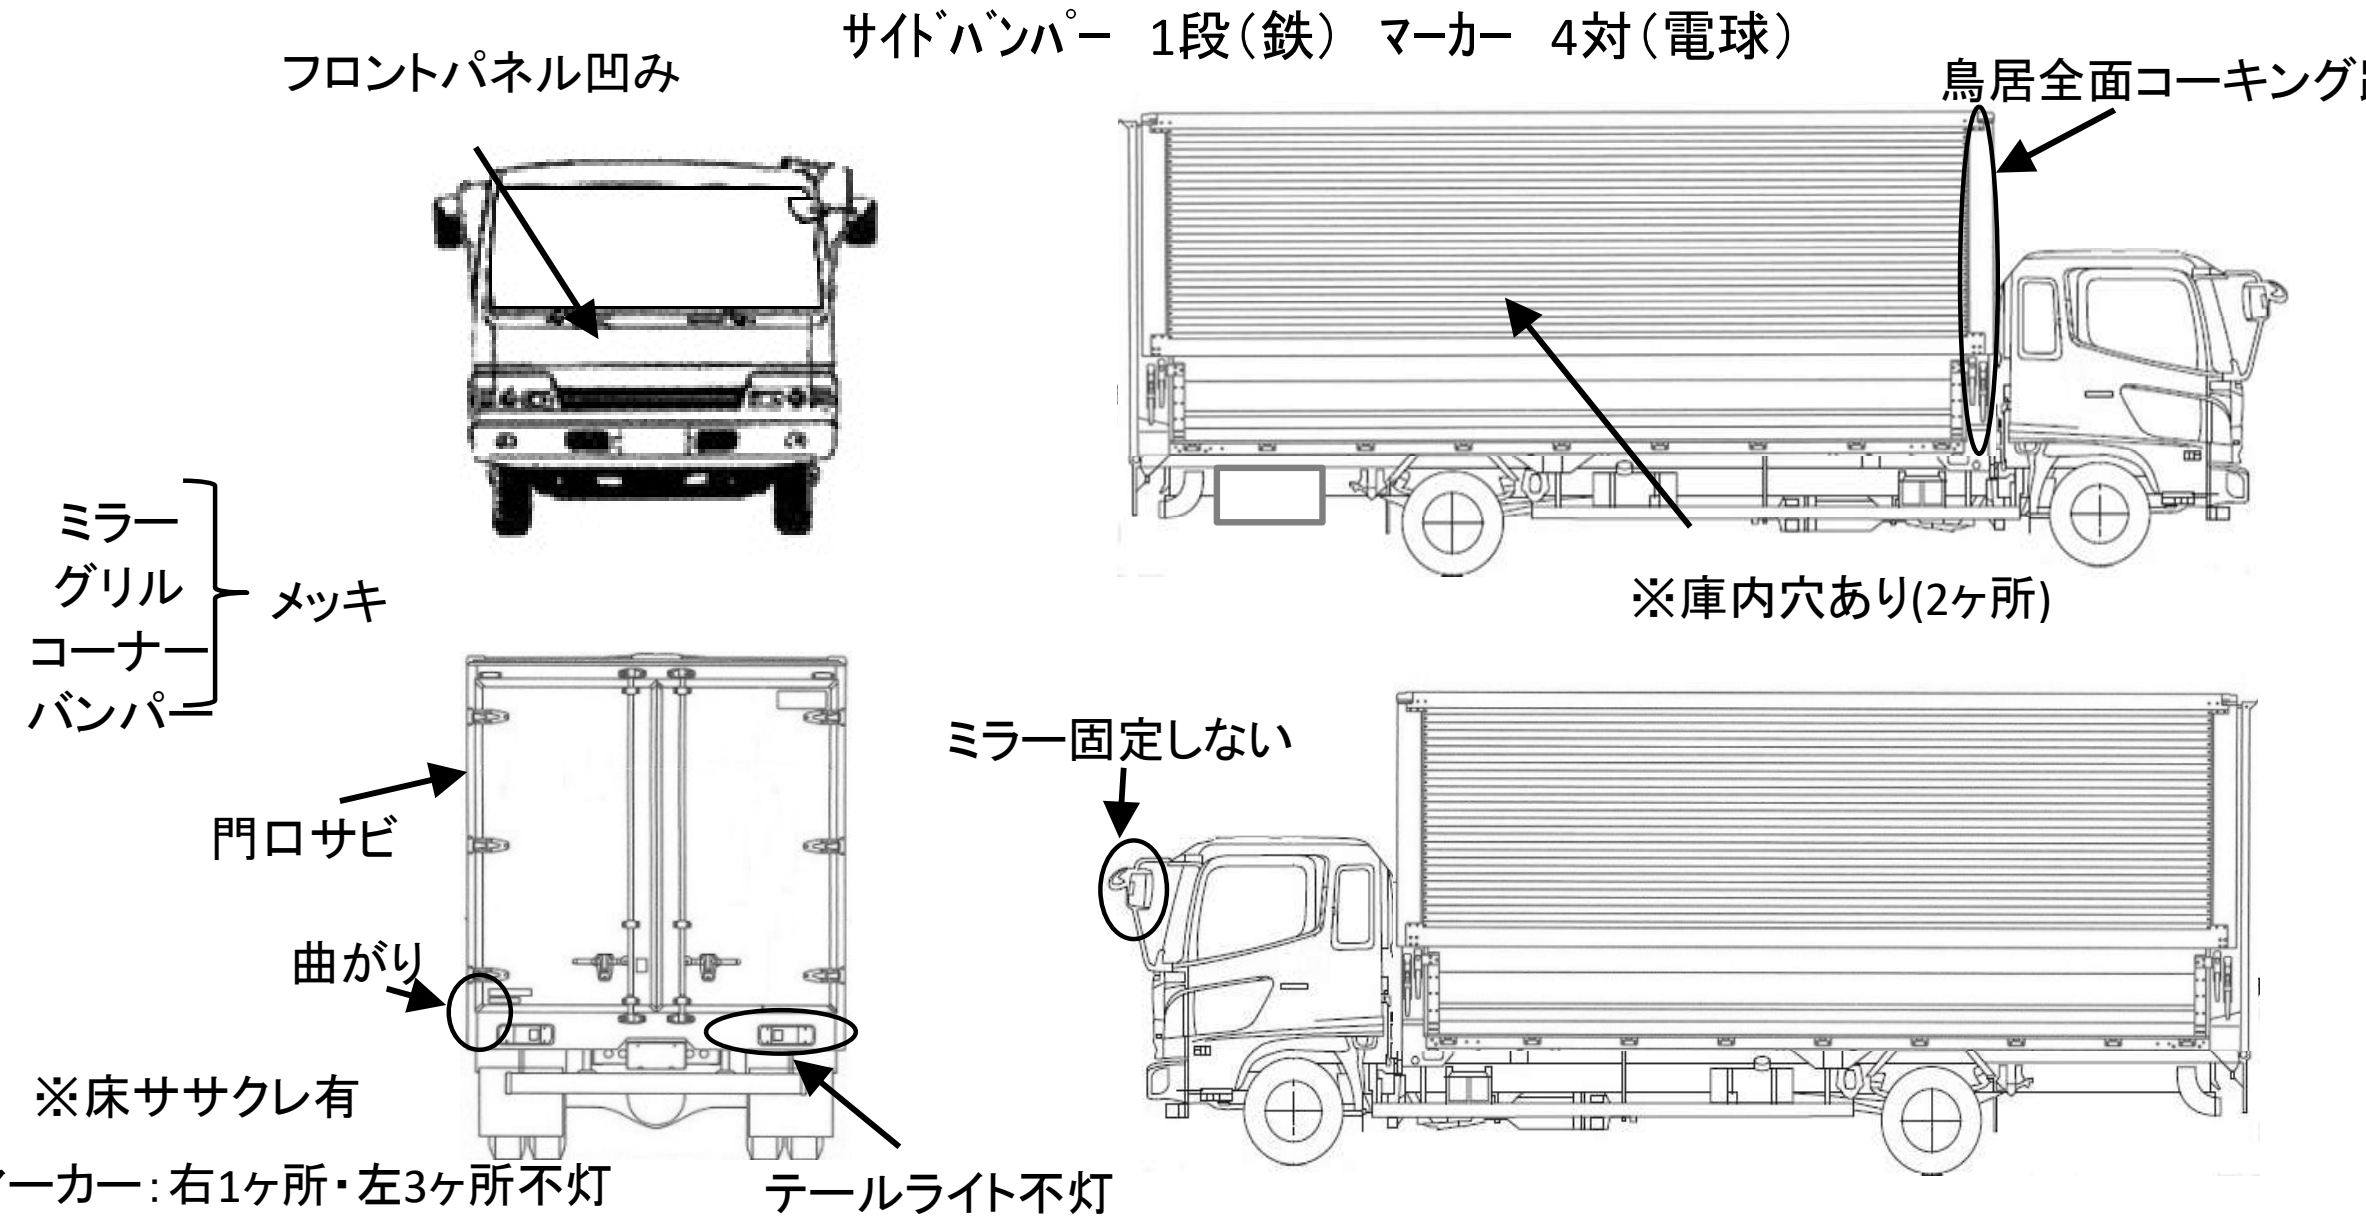
外装状態 アルミホイール リーフサス ヘッドライト:ディスチャージ

※車体の損傷箇所は当社基準の目視判断表記になります
