| HPNo. | 車名 | 年式 | 型式・車体番号 | 架装形状 | |
| C868 | 日野 | R2/6 | 2KG-FD2ABA・115917 | 冷凍バン | 株式会社 キャリオン |

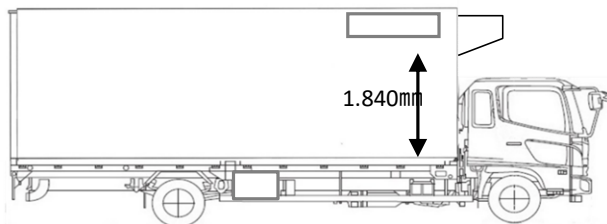
| *サイド左観音扉内側下部ステーめくれあり | | | | | | | | ラジオ <b>◎</b> 有 無 | バックモニター |

| 1~10、×、欠、で記載 | | | | | | | | | | | | | | |
| Fガラス状態 | 要交換 <b>◎</b> 良好 飛石有<br>飛び石リペア済 |
