| HPNo. | 車名 | 年式 | 型式・車体番号 | 架装形状 | 出品会社 (岡山県) |
| D3220 | いすゞ | H20/12 | BDG-NMR85AN-7007047 | ゲート付バン | 株式会社 キャリオン |

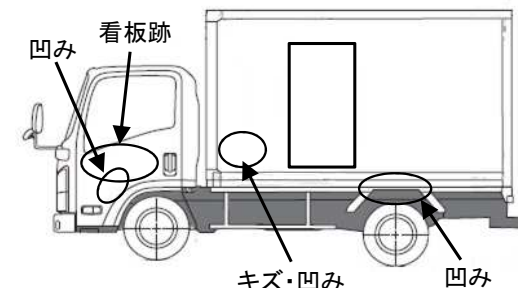
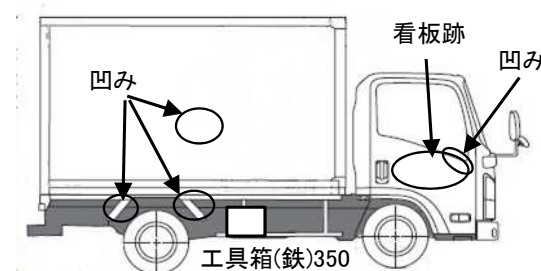
| <p>外装状態 ラジオ カラーバックモニター 格納ミラーOK</p> <table border="1"> <tr><td>燃料タンク</td></tr> <tr><td>100L</td></tr> </table> <table border="1"> <tr><td>Fガラス状態</td></tr> <tr><td>要交換 良好 <input checked="" type="checkbox"/>飛石有</td></tr> <tr><td>小キズ有</td></tr> </table> <table border="1"> <tr><td>記録簿</td><td>有</td><td>無</td></tr> </table> <table border="1"> <tr><td>PMマフラ</td><td>有</td><td>無</td></tr> <tr><td>証明書</td><td>有</td><td><input checked="" type="checkbox"/>無</td></tr> </table> <table border="1"> <tr><td>S・リミッタ</td><td>有</td><td>無</td></tr> <tr><td>証明書</td><td>有</td><td><input checked="" type="checkbox"/>無</td></tr> </table> | 燃料タンク | 100L | Fガラス状態 | 要交換 良好 <input checked="" type="checkbox"/> 飛石有 | 小キズ有 | 記録簿 | 有 | 無 | PMマフラ | 有 | 無 | 証明書 | 有 | <input checked="" type="checkbox"/> 無 | S・リミッタ | 有 | 無 | 証明書 | 有 | <input checked="" type="checkbox"/> 無 | <p>サイドバンパー1段(鉄) マーカー2対(黄)</p> <p>1790 1690 1030 1230 パワーゲート</p> <p>工具箱(鉄)350</p> | <p>タイヤ状態</p> <p>1~10、×、欠、で記載</p> <table border="1"> <tr><td>6</td><td>前</td><td>6</td></tr> <tr><td></td><td></td><td></td></tr> <tr><td>6</td><td>6</td><td>7</td><td>7</td></tr> <tr><td></td><td></td><td></td><td></td></tr> </table> <p>F <input checked="" type="checkbox"/>10 スペア <input type="checkbox"/> R</p> <p>サイズF 205/85R16 サイズR 205/85R16</p> <p>*スノータイヤは表記する</p> | 6 | 前 | 6 | | | | 6 | 6 | 7 | 7 | | | | |
