HPNo.	車名	年式	型式・車体番号	架装形状	
V1100	ボルボ	H25/1	LDG-H3RTF1・YV2A0T1C2CA735811	ウイング	株式会社 キャリオン

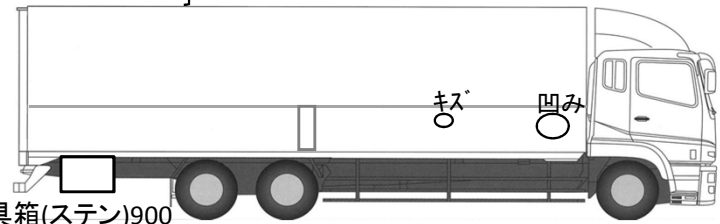
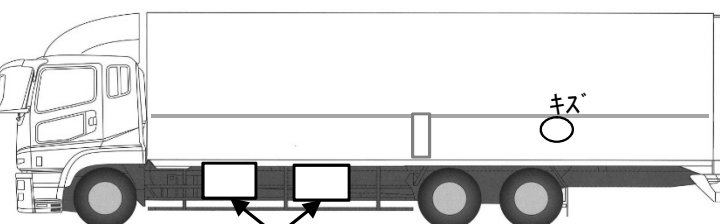
外装状態	ナビ カラーバックモニター ETC 格納ミラーOK ハイルーフ アルミホイール 総輪エアサス			タイヤ状態																	
燃料タンク	635L			1~10、×、欠、で記載																	
Fガラス状態	要交換 良好 <input checked="" type="radio"/> 飛石有

<input type="text" value="8"/>	前	<input type="text" value="8"/>	<input type="text" value=""/>		<input type="text" value=""/>	<input type="text" value="5"/>	<input type="text" value="5"/>	<input type="text" value="5"/>	<input type="text" value="5"/>	<input type="text" value="5"/>	<input type="text" value="5"/>	<input type="text" value="5"/>	<input type="text" value="5"/>
<input type="text" value="8"/>	前	<input type="text" value="8"/>																			
<input type="text" value=""/>		<input type="text" value=""/>																			
<input type="text" value="5"/>	<input type="text" value="5"/>	<input type="text" value="5"/>	<input type="text" value="5"/>																		
<input type="text" value="5"/>	<input type="text" value="5"/>	<input type="text" value="5"/>	<input type="text" value="5"/>																		
飛び石×1 小キズ有
