HPNo.	車名	年式	型式・車体番号	架装形状	出品会社 (岡山県)						
C0539	日野	R4/11	2RG-XZU712M-0013664	ゲート付バン	株式会社 キャリオン						
前使用者	車検有効期限		走行距離(km)	積載量	荷台寸法(mm)			T/M	6速		
自家用 営業用 レンタカ 不明	R6.11.14		493 km	3,000 kg	L 4,500	W 2,070	H 2,250 (2,200)	馬力	150ps	ターボ	有
	切れ	タコグラフ年月	ナシ					3	ペダル		
	抹消

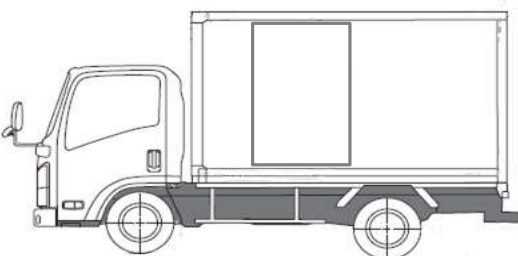
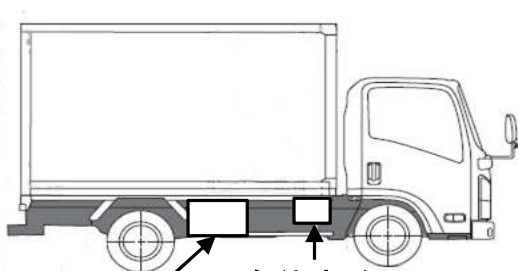
外装状態	ヘッドライト:LED					タイヤ状態
燃料タンク	100L

1~10、×、欠、で記載
Fガラス状態	要交換 (良好) 飛石有					10 前 10
記録簿	有 (無)					10 10 10 10
PMマフラ	(有) 無

10 10 10 10
証明書	有 無
