HPNo.	車名	年式	型式・車体番号	架装形状	
A0792	三菱	R6/3	2PG-FU74HZ-*****	冷凍バン	株式会社 キャリオン
前使用者	車検有効期限	走行距離(km)	積載量	荷台寸法(mm)	T/M シフトパイロット
自家用 営業用 レンタカ 不明	R7.3.25 切れ 抹消	1,594 km タコグラフ年月 アリ	12,900 kg	L 9,350 W 2,270 H 2,300 (2,250)	馬力 394ps ターボ 有 2 ペダル

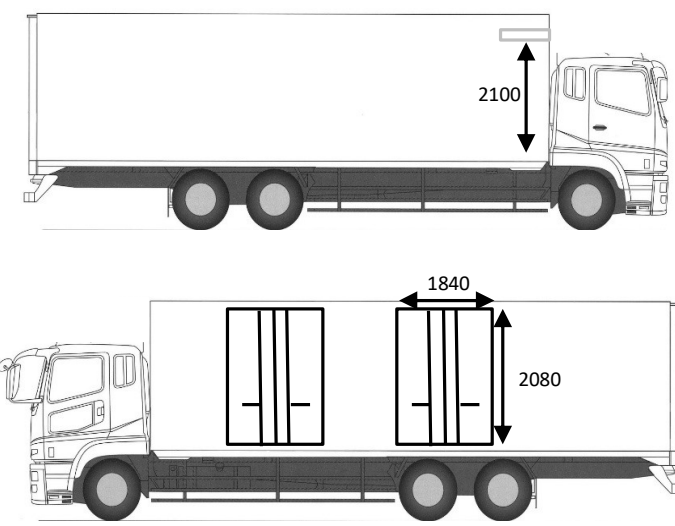
外装状態 ハイルーフ リアエアサス アルミホイール ヘッドライト:LED		サイドバンパー 3段(アルミ) マーカー 5対(LED)		タイヤ状態							
燃料タンク 300L+300L

1~10、×、欠、で記載								
Fガラス状態 要交換 (良好) 飛石有			<table border="1"> <tr> <td>9</td> <td>前</td> <td>9</td> </tr> <tr> <td></td> <td></td> <td></td> </tr> </table>		9	前	9				
9			前	9							
記録簿 有 (無)			<table border="1"> <tr> <td>9</td> <td>9</td> <td>9</td> <td>9</td> </tr> <tr> <td>9</td> <td>9</td> <td>9</td> <td>9</td> </tr> </table>		9	9	9	9	9	9	9
9	9	9	9								
9	9	9	9								
PMマフラ (有) 無	F 10 スペア R										
証明書 有 無	サイズF 275/80R22.5										
S・リミッタ (有) 無	サイズR 275/80R22.5										
証明書 有 無	*スノータイヤは表記する
